Département fédéral de l'intérieur DFI  
**Office fédéral de la santé publique OFSP**  
Unité de direction Protection de la santé

# Le Plan d'action radium en Suisse

# Plan d'action Radium 2015-2023

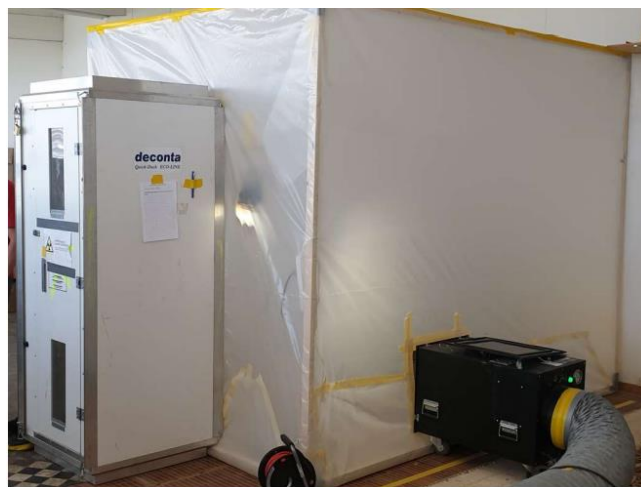
- Confinement et SAS
- Mise en dépression (20 Pa)
- Extracteur avec filtre absolu
- Renouvellement air 10x / heure

- Combinaisons, gants, surbottes
- Masques complets FFP3

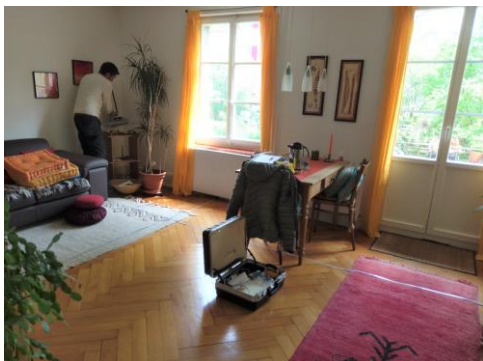
Avant travaux

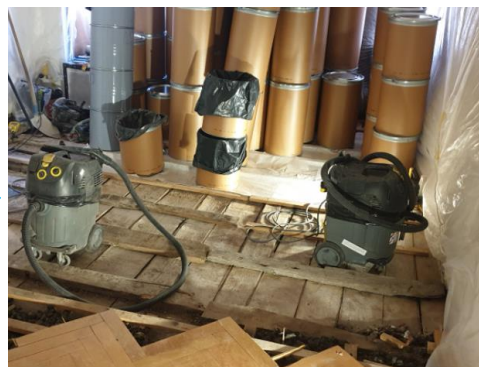
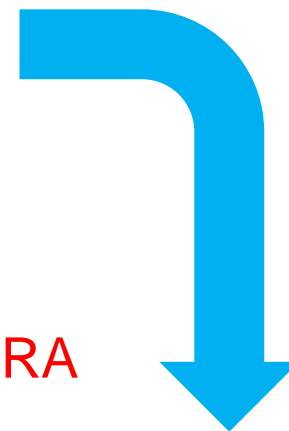
Décontamination **ALARA**

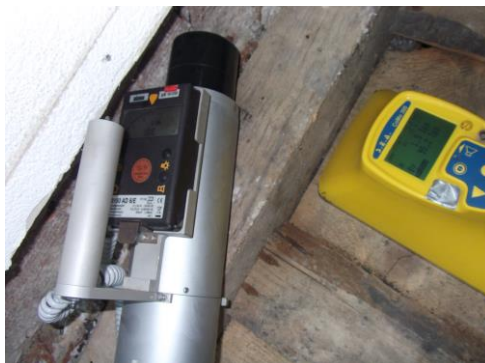
Remise en état

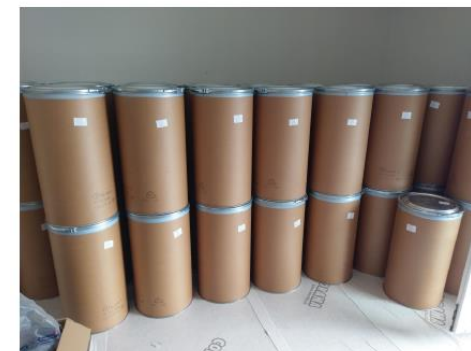
Mesures de contrôle

Tri des déchets

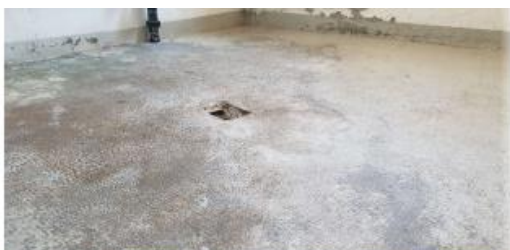
Application gel

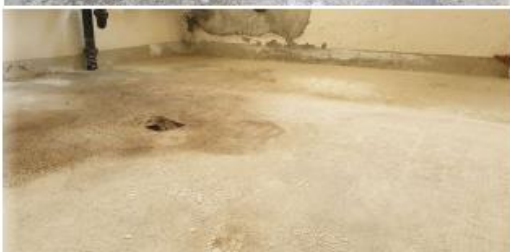
Séchage (12h)

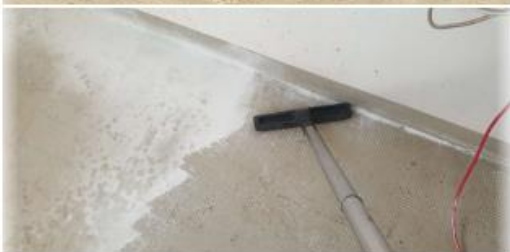
Aspiration de la poudre

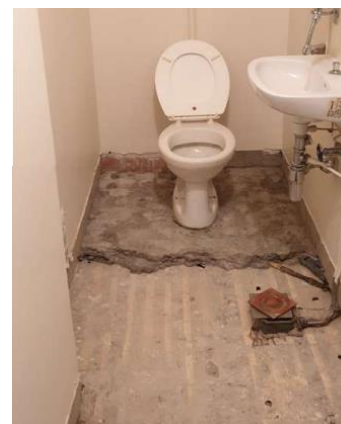
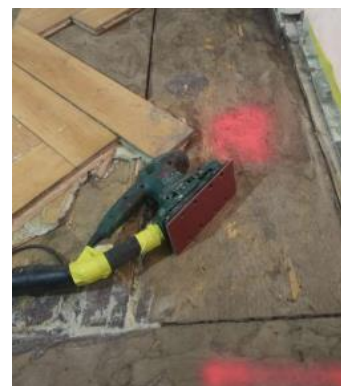
### Mécanique

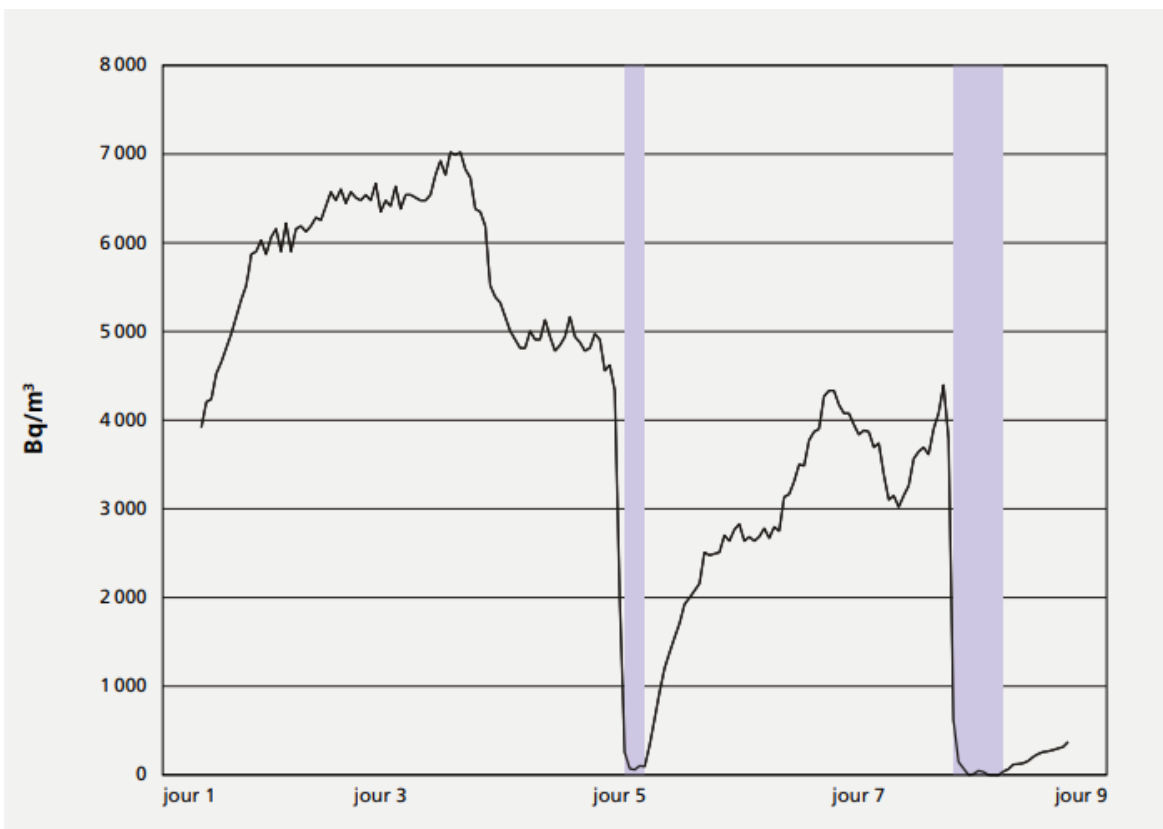
## Exemple d'évolution de la concentration de radon durant l'assainissement lié au radium

Phases  
d'enclenchement  
du ventilateur  
(en violet)

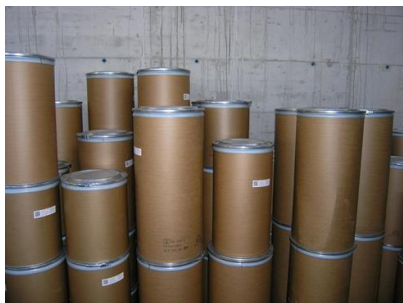
$A < 2$  MBq/semaine  
Art 116 ORaP

Usine d'incinération  
(assentiment OFSP)

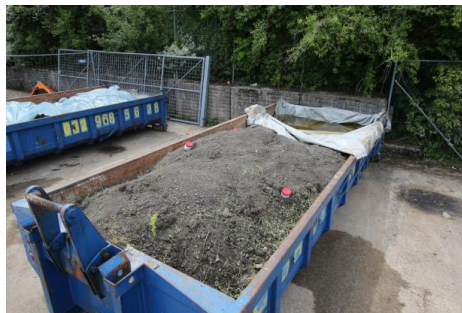
$A_{\text{spec}} < 10'000$  Bq/kg  
Art 114 ORaP

Décharge de type E  
(assentiment OFSP  
et autorisation  
canton)

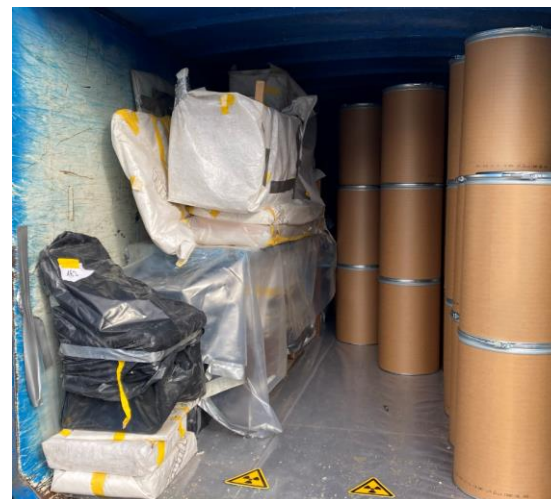
**Meubles  
Débitage  
Mise en fûts**

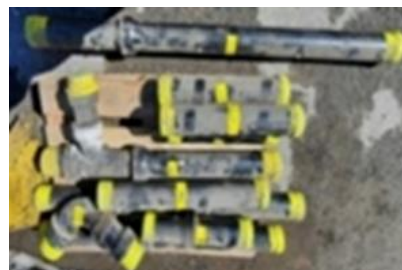
**Déchets métalliques et inertes  
Décontamination  
chimique/mécanique**
